**RAPPORT D'ENQUÊTE SUR UN ÉVÉNEMENT AÉRONAUTIQUE**  
**A00P0009**

**IRRÉGULARITÉ D'EXPLOITATION**

**CENTRAL MOUNTAIN AIRWAYS**

**BEECH 1900D C-FCMP**

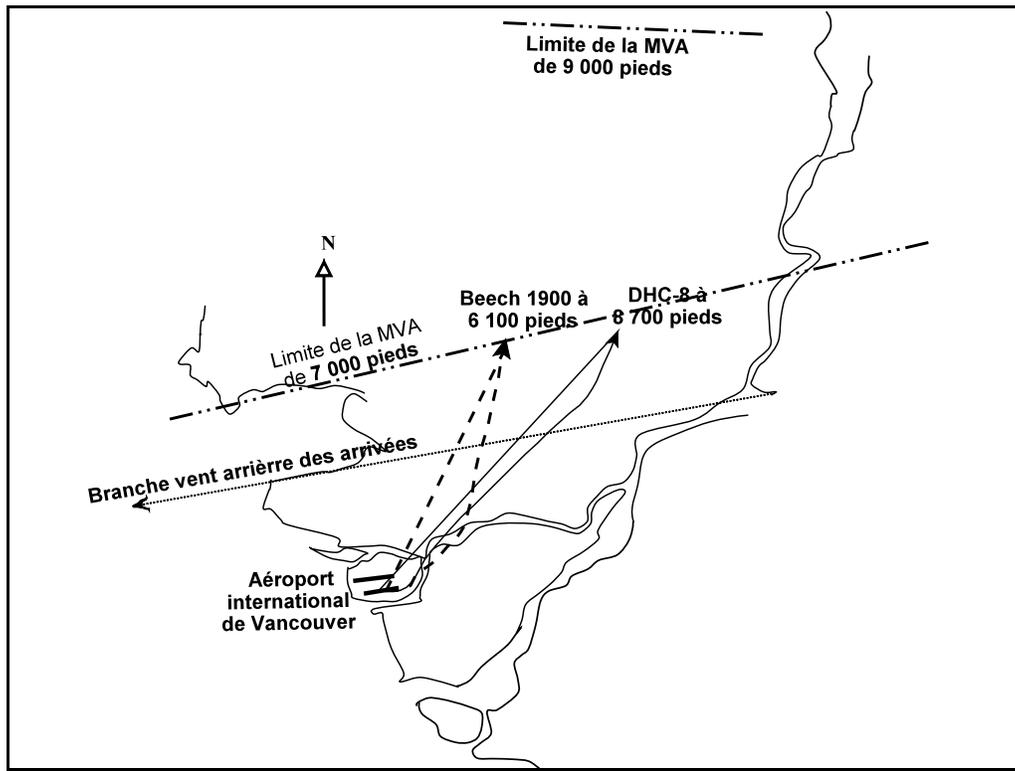
Lorsque le premier contrôleur des départs s'est aperçu que le Beech 1900D entrait à 6 100 pieds dans le secteur MVA de 7 000 pieds, il lui a donné le cap 080 degrés pour permettre à l'appareil de s'éloigner du relief élevé parallèlement à la limite du secteur, mais sans qu'il ne la dépasse. Il a ensuite demandé à l'appareil d'augmenter sa vitesse de montée. Le MANOPS ATC exige ce qui suit des contrôleurs : « Émettez une alerte à la sécurité à un aéronef, si vous jugez que ce dernier évolue à une altitude dangereusement proche du relief, d'un obstacle ou d'un autre aéronef ». La phraséologie suivante peut être utilisée : « Altitude minimale dans votre secteur est [altitude]. Altimètre [calage] ». Le pilote du Beech 1900D n'a pas été prévenu qu'il évoluait à une altitude inférieure à l'altitude MVA requise lorsqu'il est entré à 6 100 pieds dans le secteur MVA de 7 000 pieds, ni lorsqu'il est par la suite entré à 8 400 pieds dans le secteur MVA de 9 000 pieds. Dans le passé, le BST avait fait des conclusions et publié un avis de sécurité (cf. le rapport n° A96P0293 du BST) sur l'usage insuffisant de la phraséologie d'alerte à la sécurité par les contrôleurs.

L'expérience du premier contrôleur des départs l'a amené à croire qu'un Beech 1900D, qui avait décollé de la piste 08 droite et auquel il avait donné le vecteur 010 degrés à son passage à 3 000 pieds, atteindrait facilement l'altitude MVA en vigueur dans le secteur au nord de Vancouver. Les performances de montée de l'appareil en cause dans l'incident ont été différentes de ce à quoi s'attendait le contrôleur. Comme le premier contrôleur des départs a dû s'occuper d'un problème d'espacement au sud de Vancouver, secteur conçu pour être sous la responsabilité d'un autre contrôleur, son attention a été détournée pendant une brève période au cours de laquelle l'appareil, à cause de sa vitesse de montée et de sa vitesse vers l'avant élevées, a franchi la limite de la MVA de 7 000 pieds avant que le premier contrôleur des départs ne s'en aperçoive.

Figure 1 - Le Beech 1900D entre à 6 100 pieds dans le secteur MVA de 7 000 pieds. (Non à l'échelle)

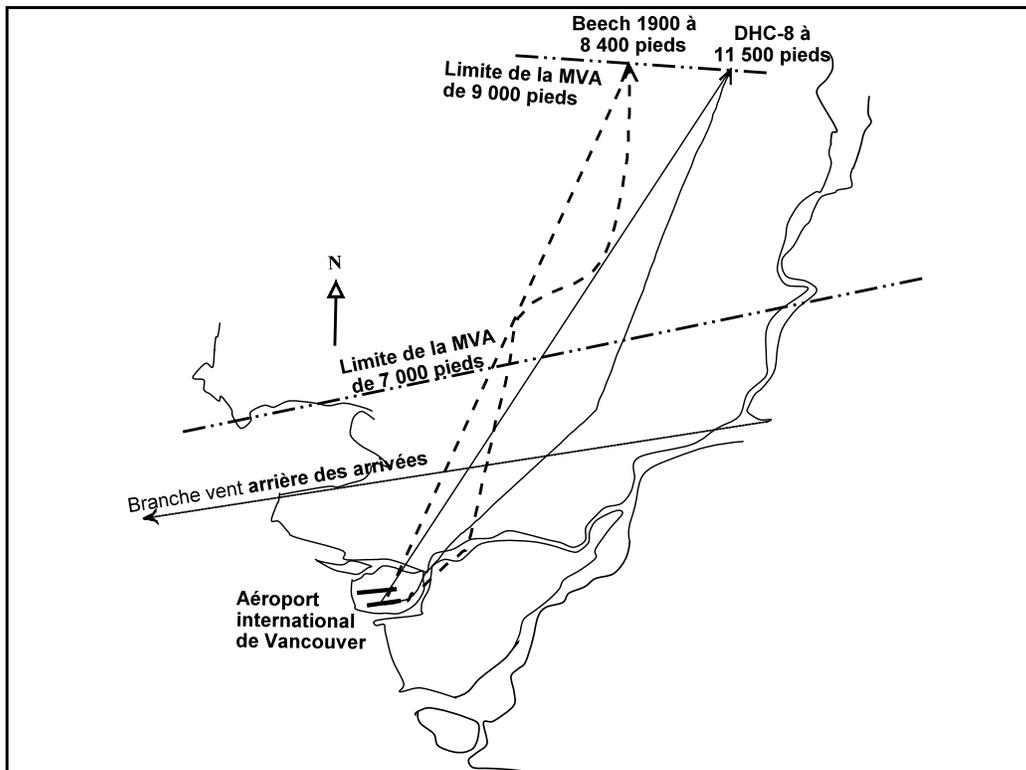
Quand le Beech 1900D eut atteint l'altitude de 8 000 pieds autorisée et qu'il s'est trouvé à quelque deux milles de la limite MVA de 9 000 pieds, le deuxième contrôleur des départs l'a autorisé à monter jusqu'à 11 000 pieds. Il a ensuite concentré son attention sur le trafic qui venait de décoller de Vancouver et qui se dirigeait vers le sud. L'entrée, à 8 400 pieds, du Beech 1900D dans le secteur de la MVA de 9 000 pieds a été décelée le lendemain pendant l'examen des enregistrements radar.

Lorsque le deuxième contrôleur des départs a autorisé le Beech 1900D à monter jusqu'à 11 000 pieds, seulement deux milles avant la limite MVA de 9 000 pieds, il s'attendait à ce que l'appareil respecte les altitudes. Encore une fois, le trafic vers le sud avait détourné l'attention du contrôleur, et ce dernier ne savait pas que le Beech 1900D avait pénétré dans le secteur MVA de 9 000 pieds sans se trouver à l'altitude requise.

1. La deuxième entrée du Beech 1900D dans un secteur de MVA de 9 000 pieds, à une altitude inférieure à l'altitude IFR minimale, n'a été décelée que le lendemain de l'incident, pendant l'examen des enregistrements radar.

Figure 2 - Le Beech 1900D entre à 8 400 pieds dans le secteur MVA de 9 000 pieds. (Non à l'échelle)
